INFORME DE DIAGNOSI DE L'ESTAT DELS BLOCS
AFECTATS DEL CONJUNT "AGRUPACIÓ 9", VIA
SANT FRANCESC, DEL CEMENTIRI DE MONTJUÏC
SITUAT AL C/ MARE DE DÉU DE PORT, 56-58 DE
BARCELONA (Referencia: TRAM 6 del PLA DE
PREDIAGNOSI).

Requerit per CEMENTIRIS DE BARCELONA S.A., com a empresa gestora del Cementiri de Montjuïc situat al carrer Mare de Déu de Port, 56-58 de Barcelona (Barcelona), als efectes d'emetre INFORME de diagnosi de l'estat dels blocs afectats del conjunt "Agrupació 9".

En el cas que ens ocupa, se'ns encarrega la redacció d'INFORME de diagnosi de l'estat dels blocs afectats del conjunt "Agrupació 9", inclosa en la referència TRAM 6 del Pla de Prediagnosi, ja que alguns blocs presenten desperfectes visibles i se'n vol conèixer el seu abast general i la seva possible transcendència en el temps. Les fitxes d'estat del Pla de Prediagnosi comentat consideren amb nivell de risc ELEVAT alguns blocs d'aquesta zona.

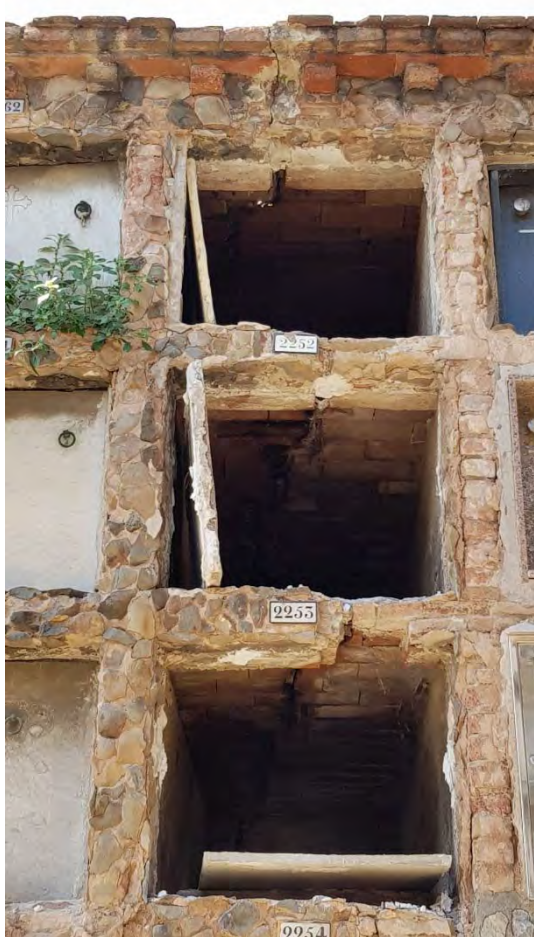
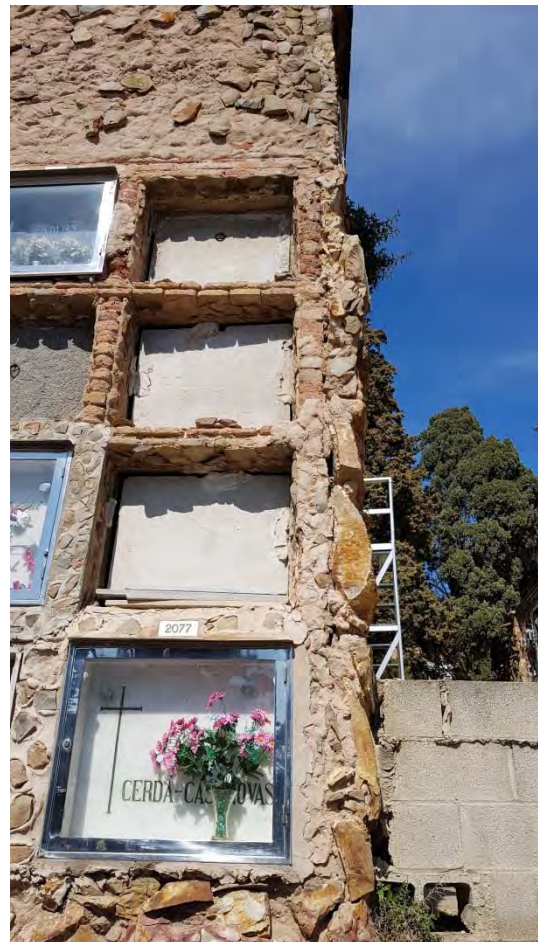
Les patologies superficials, en general, es centren en la meteorització superficial, tant a nivell d'arrebossats i trencadissos, com a nivell dels maons que conformen els nervis. Totes aquestes patologies, tot i trobar-se en superfície, tenen un grau d'afectació important sobre l'estabilitat del conjunt, ja que conformen les façanes dels blocs i en la majoria de les ocasions son els elements que suporten els murs de pedra.

Imatge 8-9. Degradació per meteorització dels nervis i dels elements aplacats.

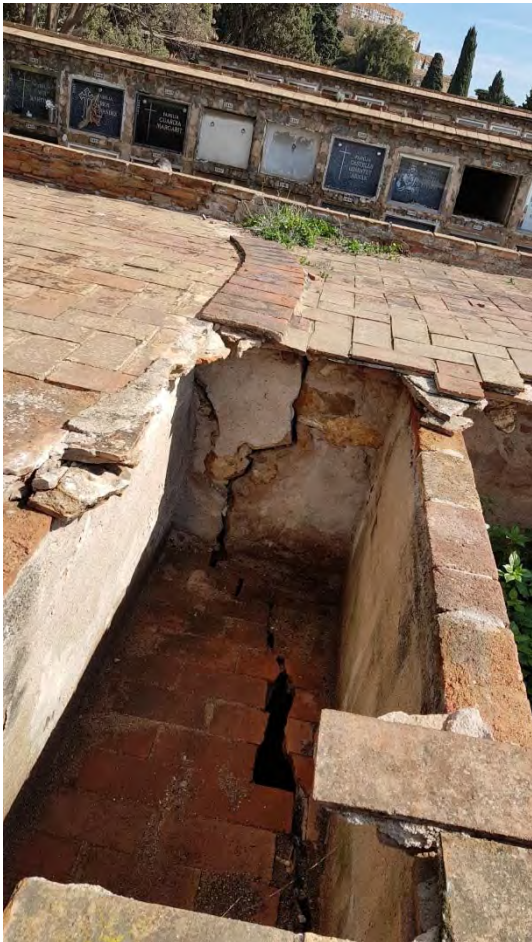
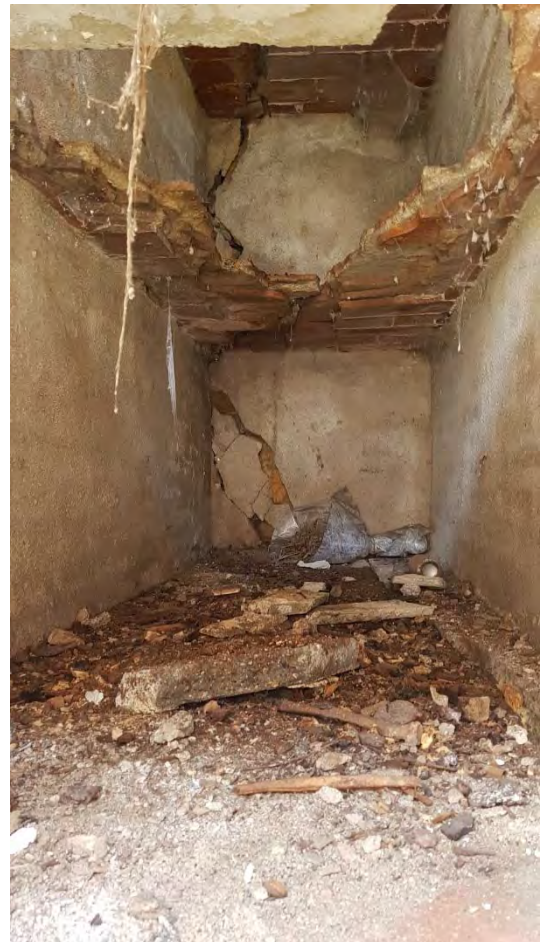
Ens trobem també elements amb esquerdes, algunes d'entitat força important. En el bloc 711 aquestes esquerdes han arribat a trencar totalment tota la vertical del conjunt i a produir l'esfondrament del sostre en algunes zones.

Imatge 10-11. Esquerdas del bloc 711 i esfondrament de coberta i taulell.

Aquestes esquerdes indiquen possibles assentaments del terreny o fallida en els elements que componen els fonaments dels blocs. Aquesta situació queda palesa en les esquerdes a 45° que es poden observar en alguns dels murs de suport.

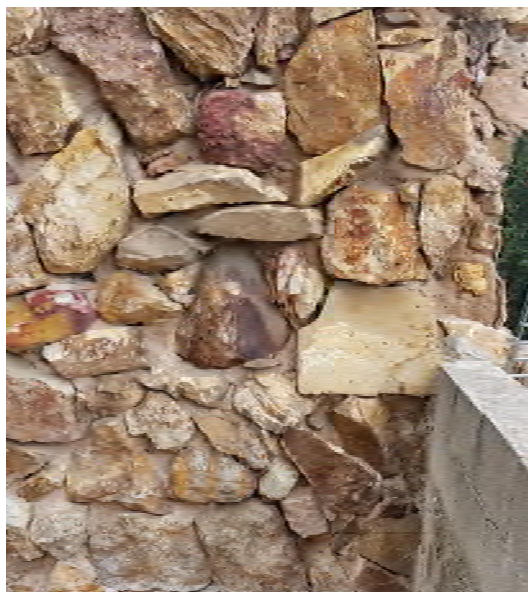
Imatge 12. Zona esquerdada per assentament.

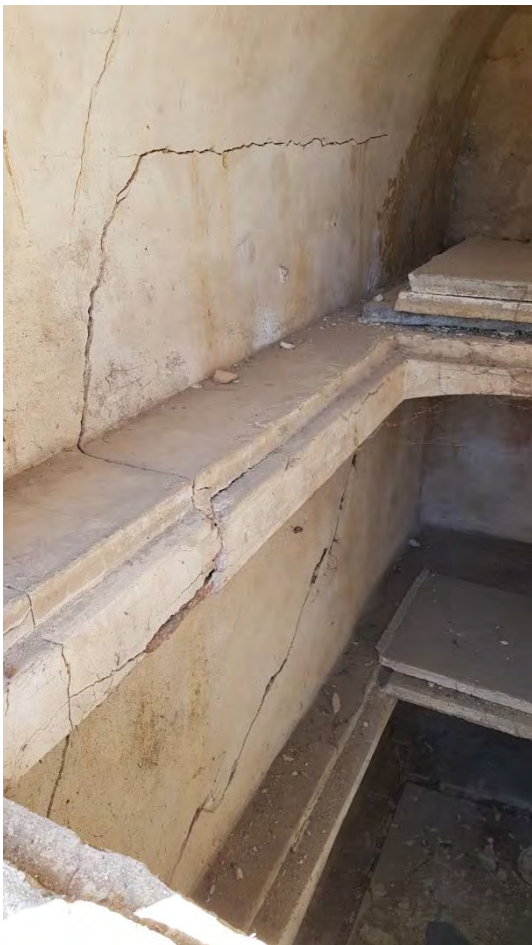
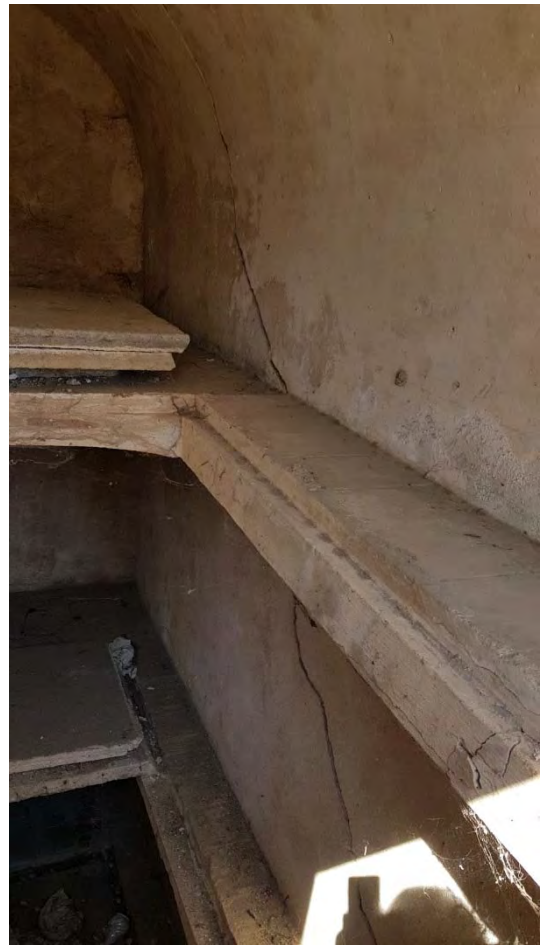
Com es pot veure a les fotografies següents l'esquerda recorre de forma clara els murs laterals amb una geometria definida a 45°.

Imatge 13-14. Zones esquerdades per assentament.

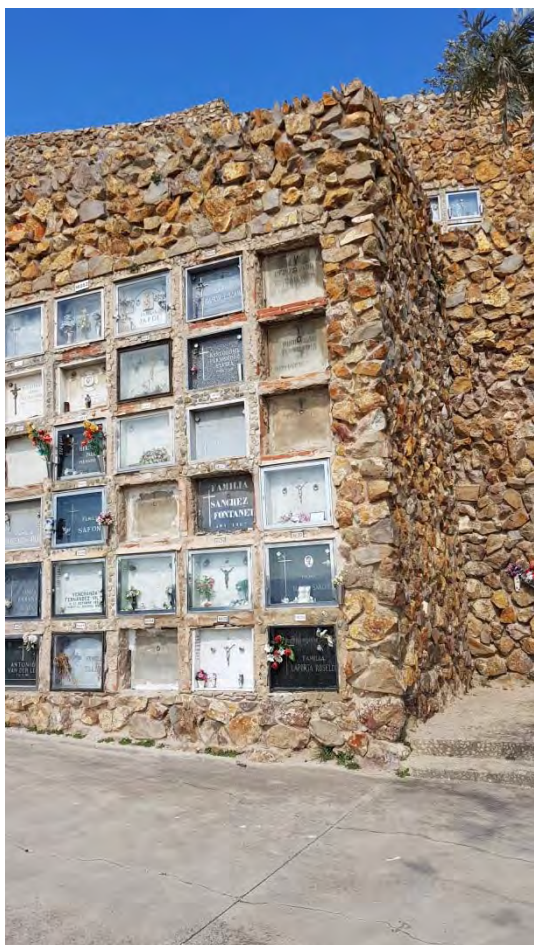
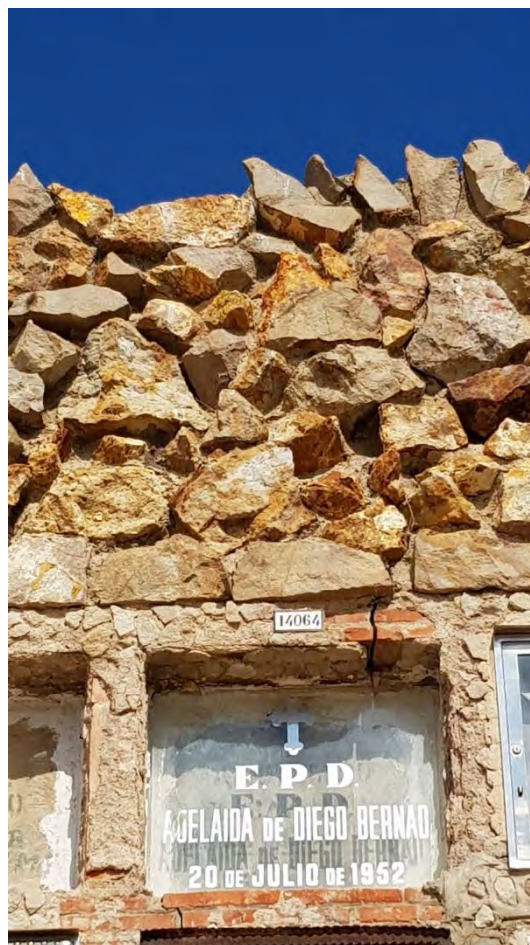
En el bloc 813 es pot observar una fissura de característiques semblants que recorre verticalment la segona columna de tombes fins a la part superior indicant un possible assentament del mur lateral.

Imatge 15-16. Zones esquerdades per assentament.

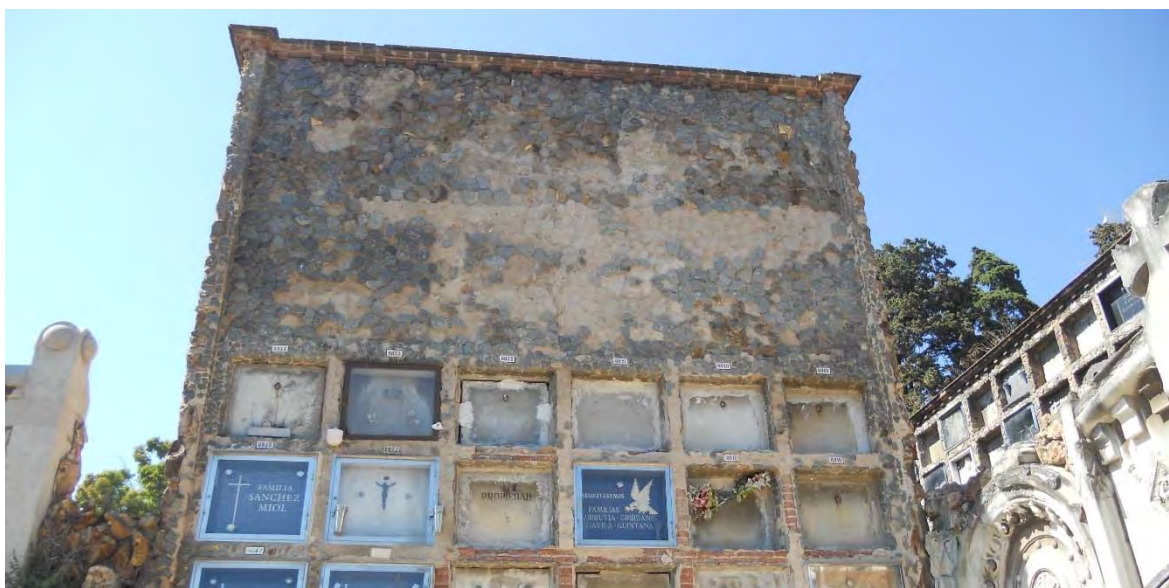
Les patologies superficials son generalitzades en tot l'àmbit de l'estudi. En general ens trobem amb una manca de manteniment important en els blocs de la zona inferior (707i-714i). Les zones aplacades amb petxines o peces més grans de pedra presenten desprendiments degut a la meteorització dels morters de suport.

Imatge 24. Aplacats amb desprendiments en bloc 714i.

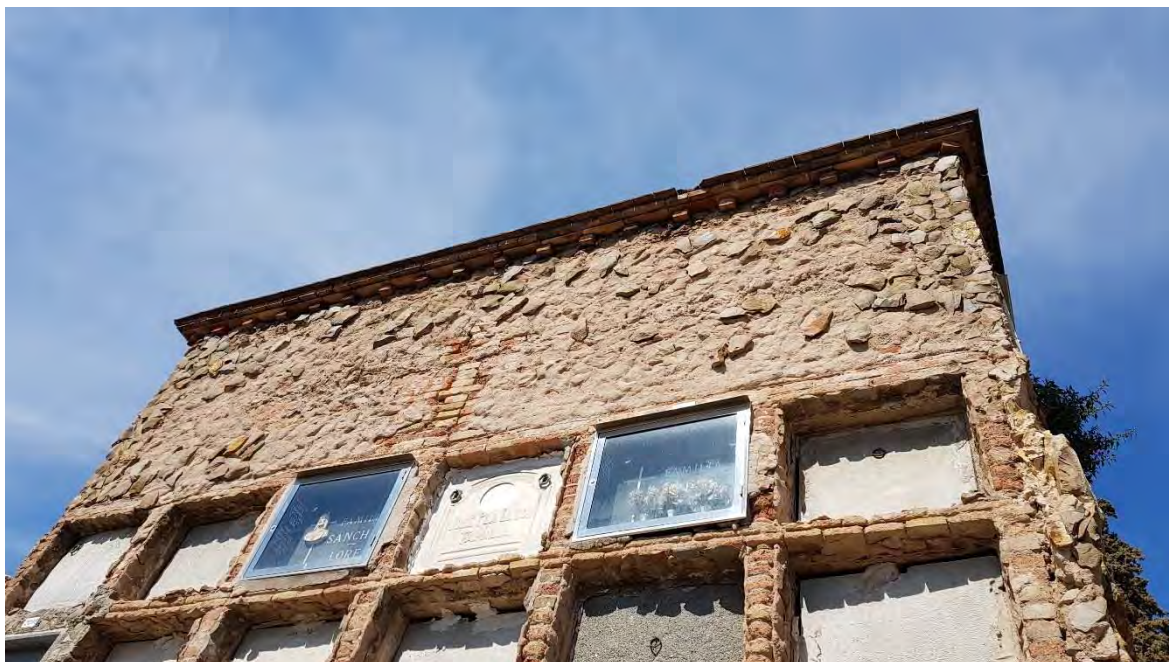
En les zones de frontis de nínxols els materials presenten degradacions i desprendiments dels aplacats així com trencadisses en elements de tancament.

Imatge 25. Aplacats amb desprendiments i trencadisses en bloc 711.

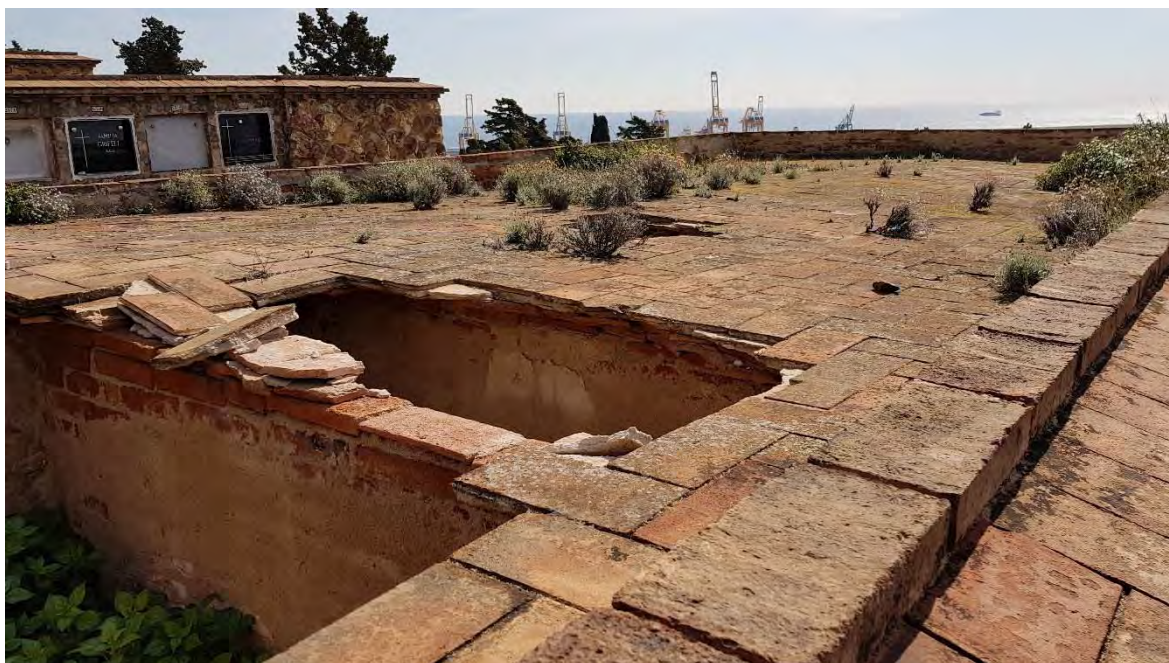
Les cobertes presenten un deficient manteniment i estat de conservació presentant vegetació i danys de diversa envergadura.

Imatge 26. Coberta amb vegetació i trencadisses en bloc 711.

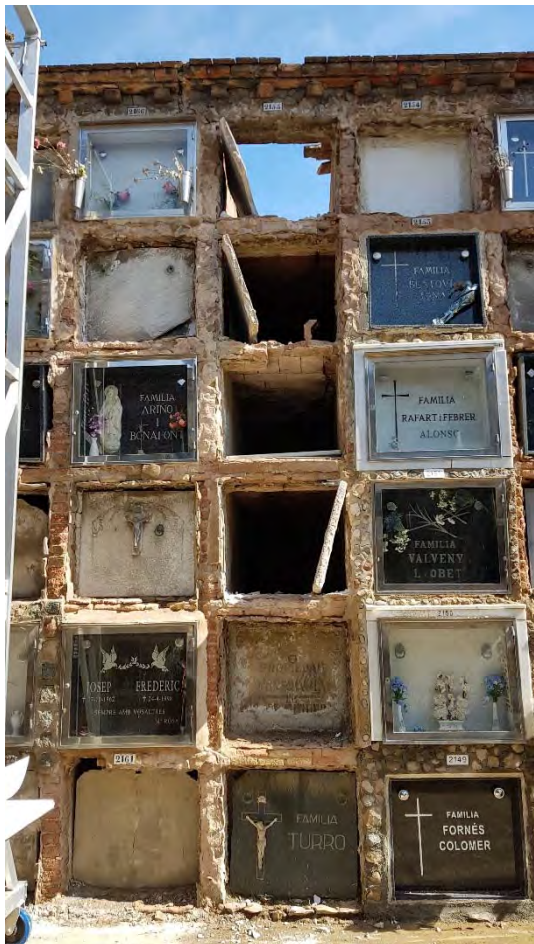
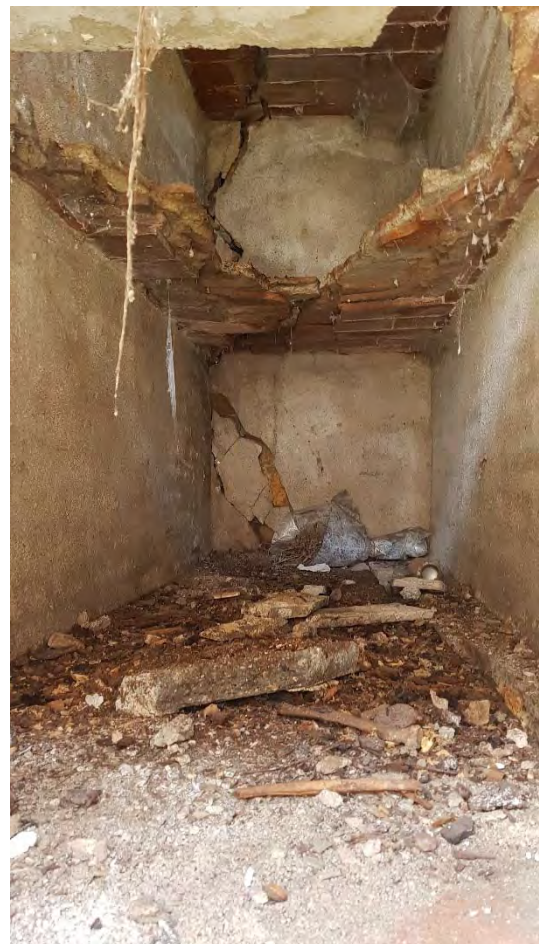
Les fissures i esquerdes detectades son conseqüència de l'assentament a causa de la compactació i/o neteja dels reblerts. En el bloc 711, que ha estat analitzat més a fons degut a l'entitat de les esquerdes detectades, es pot comprovar que la combinació de terrenys de reblert i dels sistemes constructius emprats ha generat una trencadissa general del conjunt. El que s'ha pogut verificar es que les esquerdes i danys tenen una certa antiguitat i no son fruit de moviments recents.

El recolzament de la façana sud sobre la resta de blocs de la part inferior, fa que la façana no sofreixi moviment però que generi una esquerda per assentament de la part de bloc suportada per gruixos importants de reblert. L'estructura general trenca per un punt dèbil degut a la composició del suport i a la composició dels murs. El conjunt de nínxols es una estructura relativament fràgil enfront aquesta tipologia d'esforços ja que es compon per una retícula buida de parets i lloses.

Imatge 28-29. Esquerdes i esfondrament en bloc 711.

Per aquest tipus de patologies i tenint en compte les característiques del terreny, les característiques constructives del conjunt del bloc i l'antiguitat dels danys es podria optar per varies solucions. De més a menys entitat econòmica podríem parlar de:

Aquesta solució consistiria en la injecció puntual del reblert mitjançant resines expansives. Les característiques de les resines vindrien condicionades per la tipologia de reblert, que està compostat per còdols molt heterogenis que generen forats i espais intersticials que es necessari emplenar de forma gradual per segellar les possibles fuites. Aquesta solució donaria garanties plenes d'estabilitat del terreny però al tractar-se de construccions fràgils amb murs de carrega poc o nul·lament fonamentats, podria no ser una solució amb possibilitats de ser extensiva sinó que hauria de ser local i força definida en alguns punts concrets.

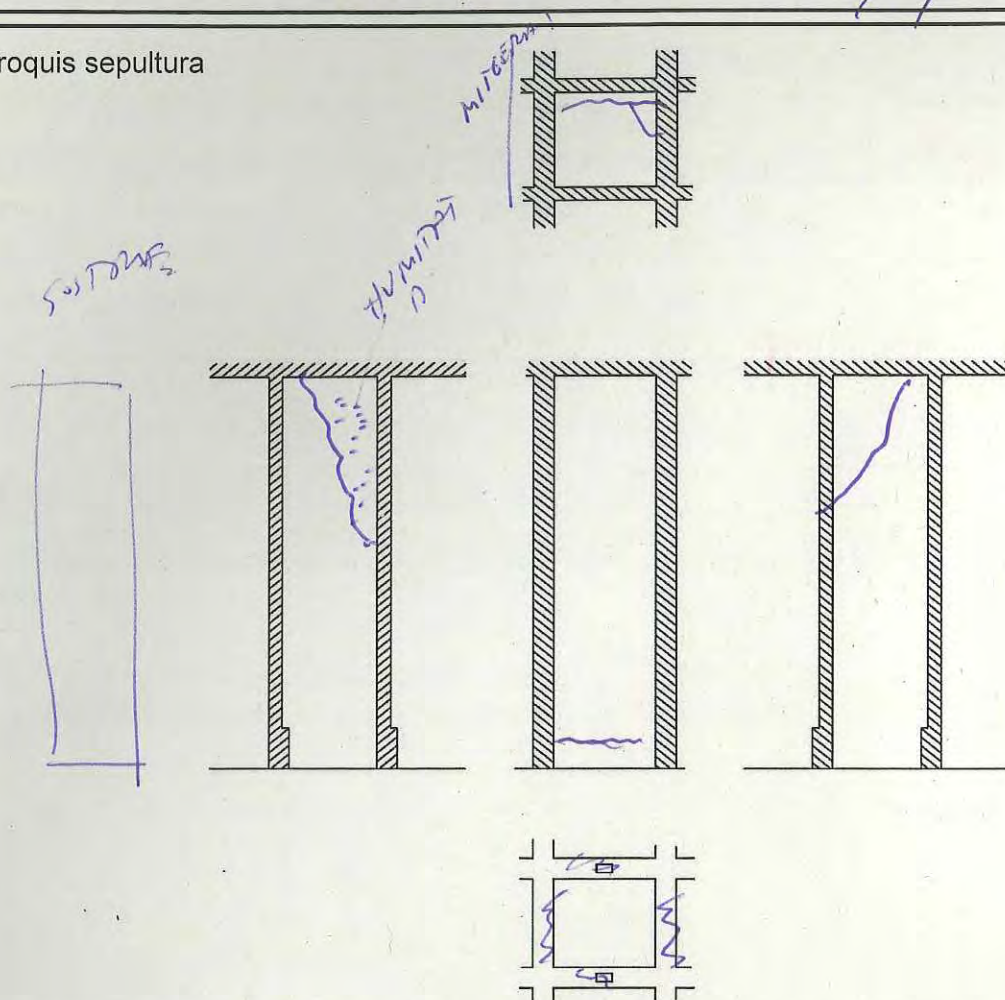
moviment estructural (Assentament?) (Fons / Fàbrica)

interior - ~~per~~ degradació
moderada

exterior - degradació alta

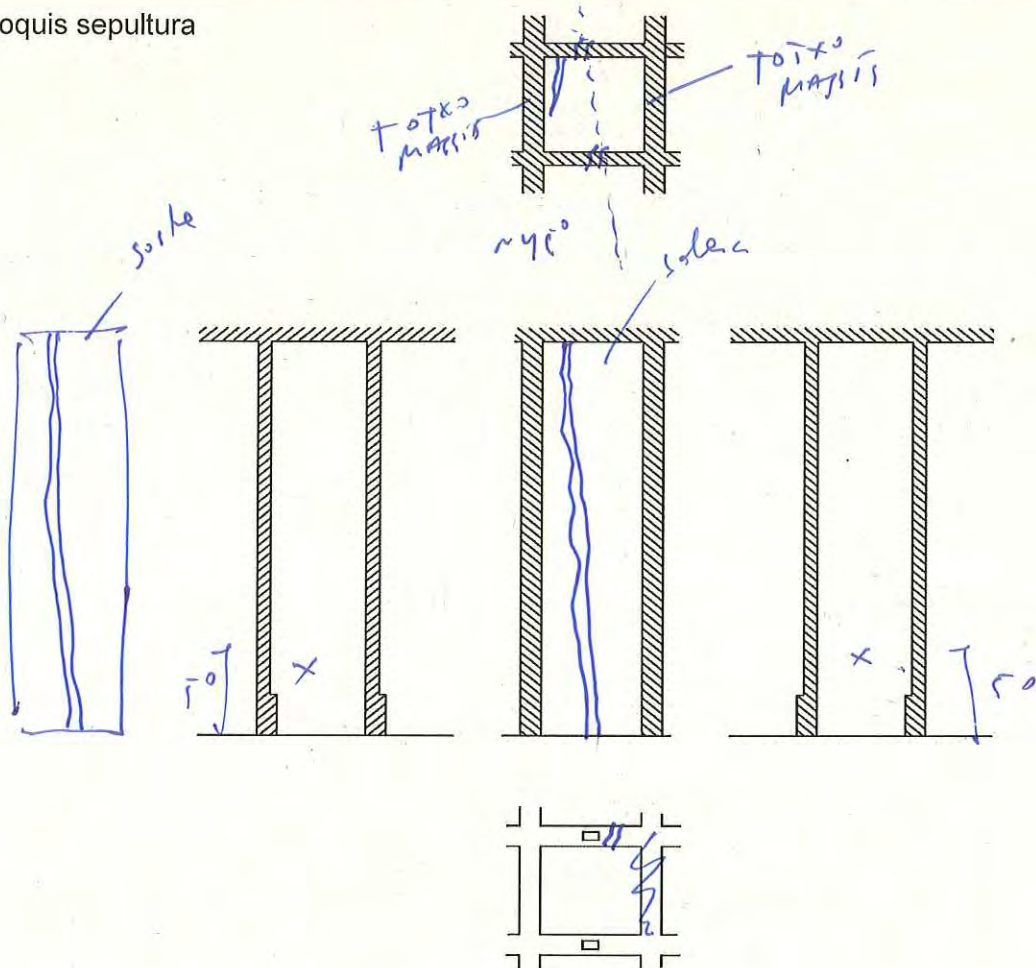
- MOVIMENT ESTRUCTURAL SOSTRE, FONS I TERRA ~~de~~ GAVIX 3 CM
- MORTER S MODERADAMENT RESQUELAT Interior.
- TOIXO MASSIS EN BÓN ESTAT MÉS AFFECTAT A ABULIA FINEANA

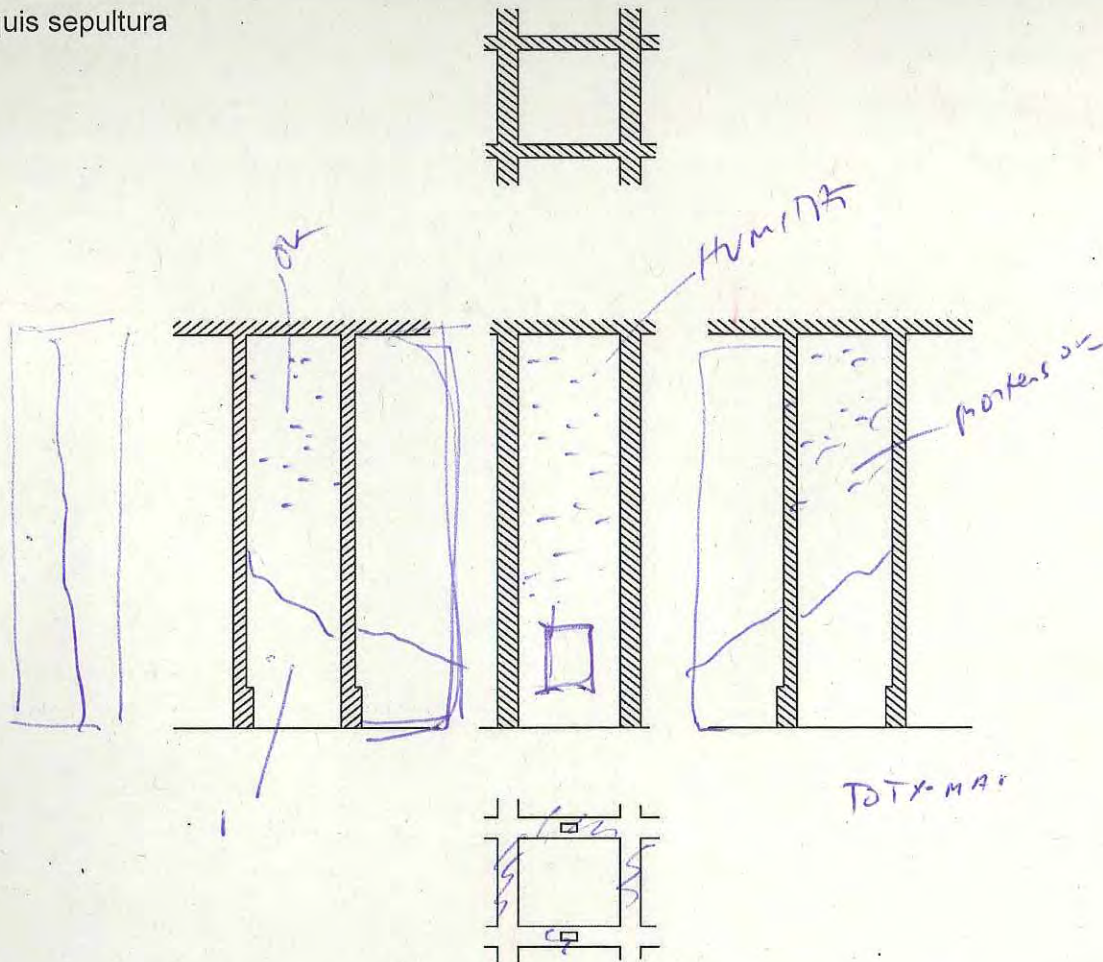
Moviment estructural

INTERIOR DEGRADACIÓ BAIXA

HUMIDAT
